Sameiet Jacob Aalls gt 29

## RAPPORT ETTER VIDEOKONTROLL AV SKORSTEINENE

| Dato: | 02.10.2013 | |
| Adresse: | Jacob Aalls gt 29 , 0364 Oslo | |

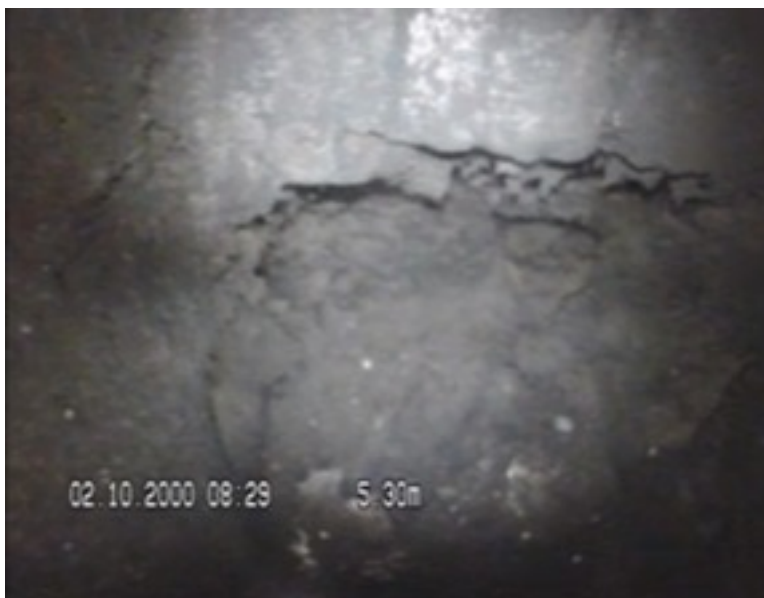
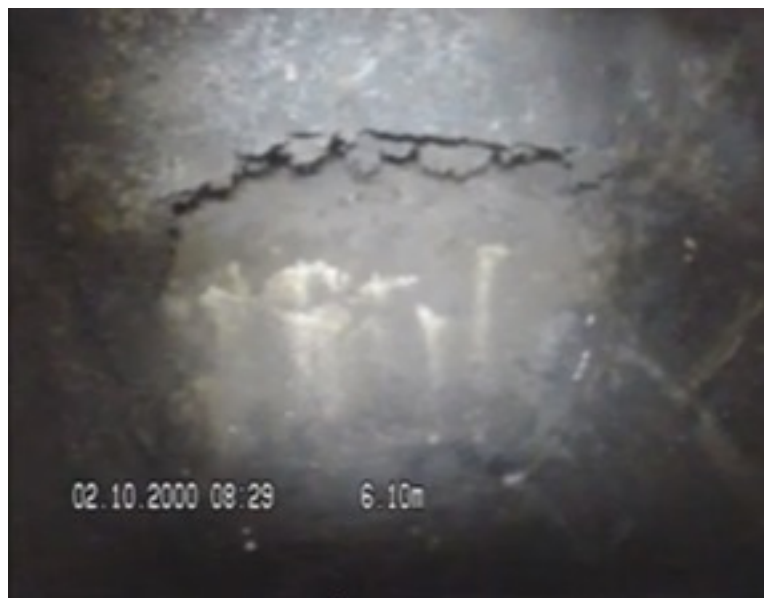
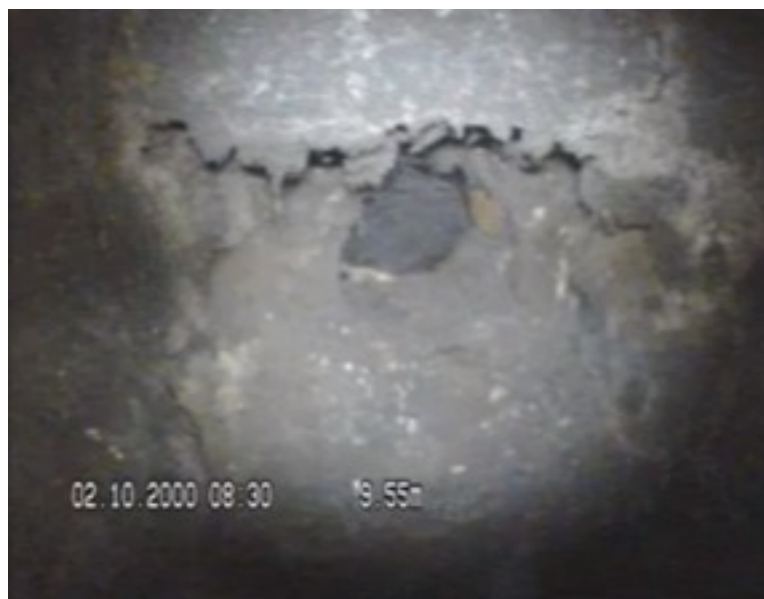
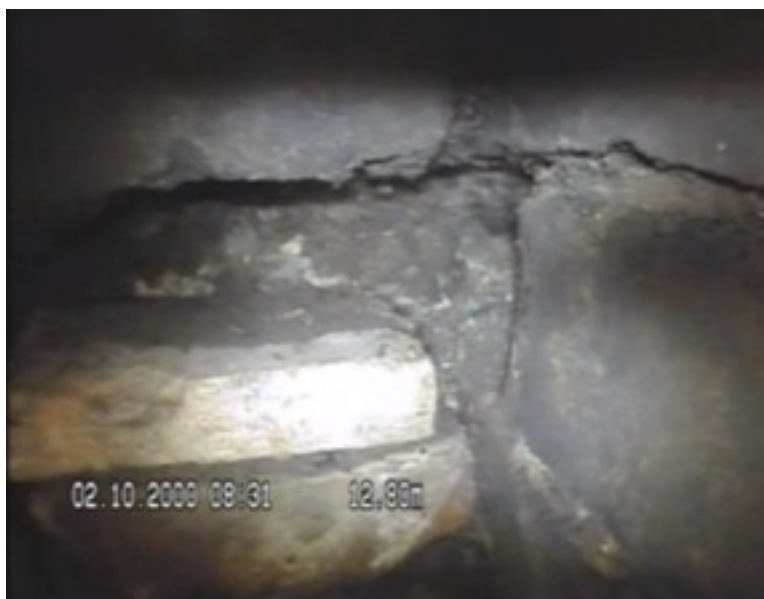
**SKORSTEINSLØP 1**

| 2.2 | Dårlige fuger, manglende mørtel mellom mursteinene |
| 2.6 | Mangelfull tetting fra tidligere røykrør/ildsted |
| 5.2 | Dårlige fuger, manglende mørtel mellom mursteinene |
| 5.3 | Dårlige fuger, manglende mørtel mellom mursteinene |
| 5.4 | Mangelfull tetting fra tidligere røykrør/ildsted * |
| 6.1 | Mangelfull tetting fra tidligere røykrør/ildsted * |
| 9.5 | Mangelfull tetting fra tidligere røykrør/ildsted * |
| 12.1 | Dårlige fuger, manglende mørtel mellom mursteinene |
| 12.7 | Krater, skade på skorstein. Murstein/mørtel mangler * |
| 12.8 | Mangelfull tetting fra tidligere røykrør/ildsted |
| 13.0 | Mangelfull tetting fra tidligere røykrør/ildsted |
| 14.9 | Dårlige fuger, manglende mørtel mellom mursteinene |

- Om skorsteinen skal benyttes til fyring bør den settes i forskriftsmessig stand.

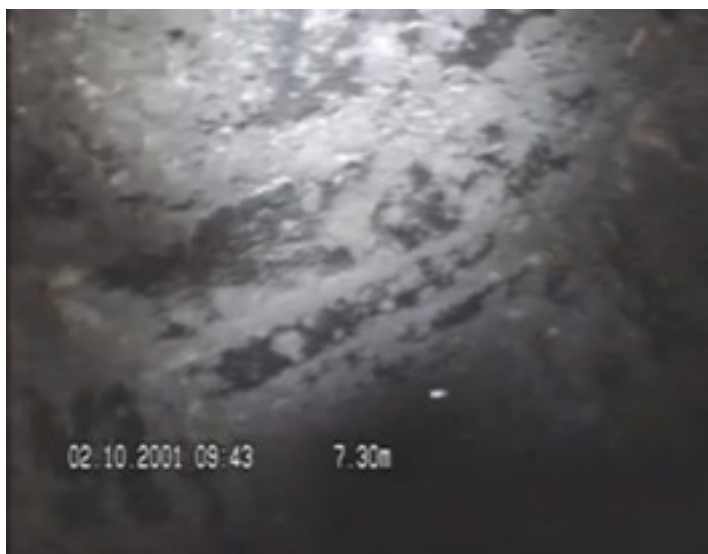
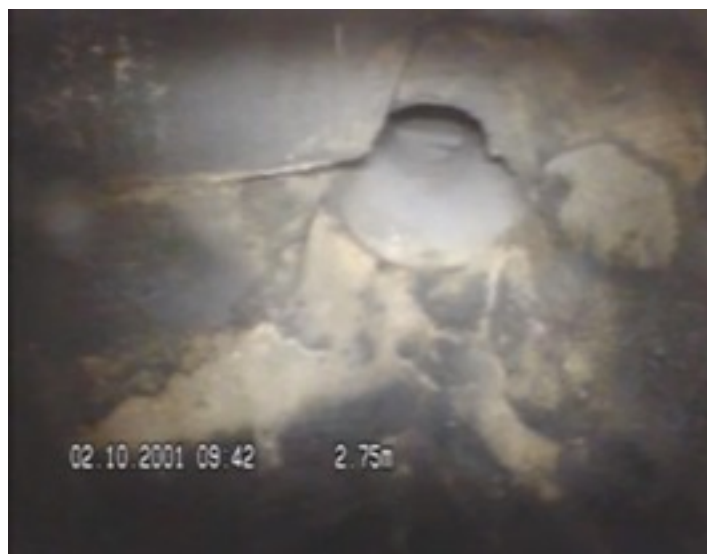
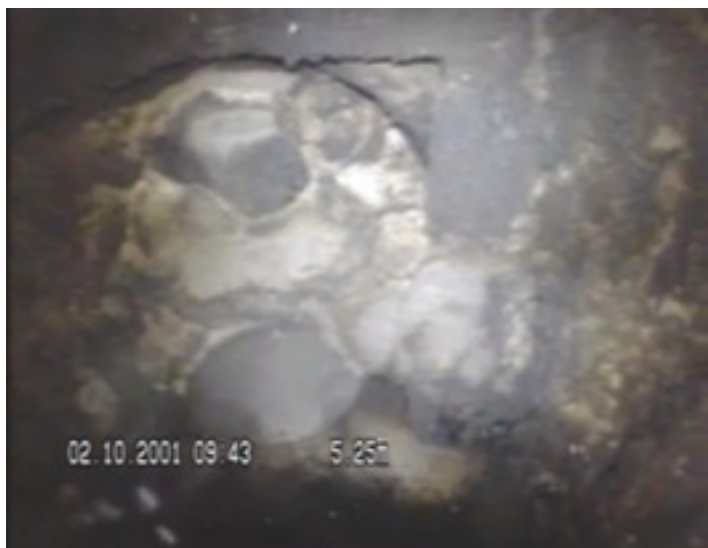
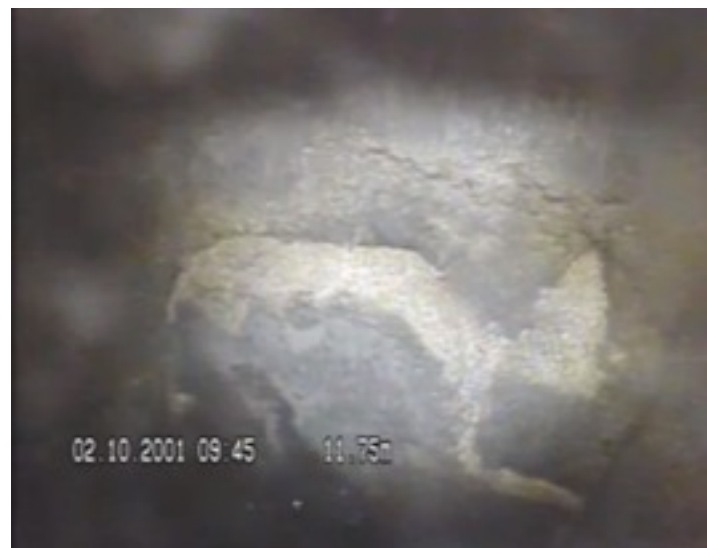
## SKORSTEINSLØP 2

| Meter | Merknad |
|---|---|
| 0.0-8.0 | Det er avdekket beksot i skorsteinen, dette tyder på feil bruk av ildstedene |
| 2.7 | For lite murverk rundt røykrør fra ildsted. Røykrøret bør helst være festet med røykrørsinnføring * |
| 5.2 | Mangelfull tetting fra tidligere røykrør/ildsted * |
| 5.4 | For lite murverk rundt røykrør fra ildsted. Røykrøret bør helst være festet med røykrørsinnføring |
| 9.5 | Dårlige fuger, manglende mørtel mellom mursteinene |
| 11.7 | Dårlige fuger, manglende mørtel mellom mursteinene * |
| 12.8 | Dårlige fuger, manglende mørtel mellom mursteinene |

- Skorsteinen har skader og andre forhold som svekker brannsikkerheten, og bør settes i forskriftsmessig stand.
- Beksot er et hardt og blankt sotbelegg som dannes ved ufullstendig forbrenning i ildstedet. Rått brensel, lite trekk eller for liten tilgang til friskluft er de vanligste faktorene til beksotdannelse. Man oppnår ikke de temperaturer som kreves for å få til en fullstendig forbrenning. Beksot er den mest brennbare sottypen.

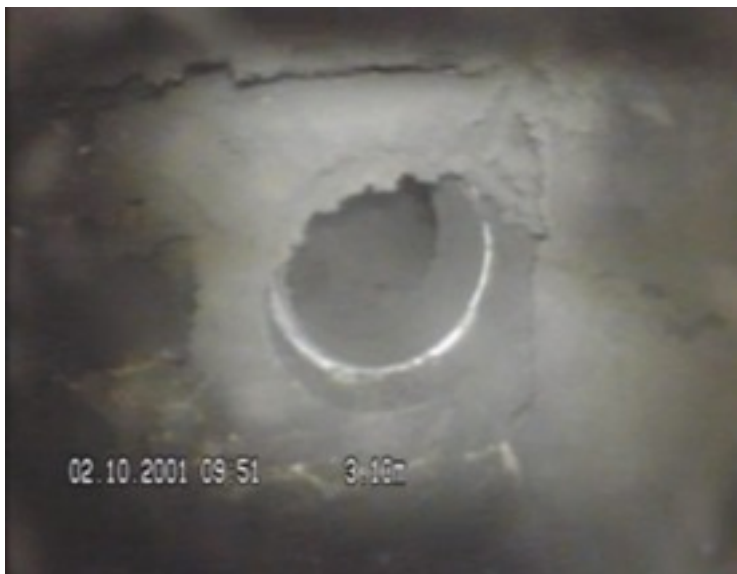
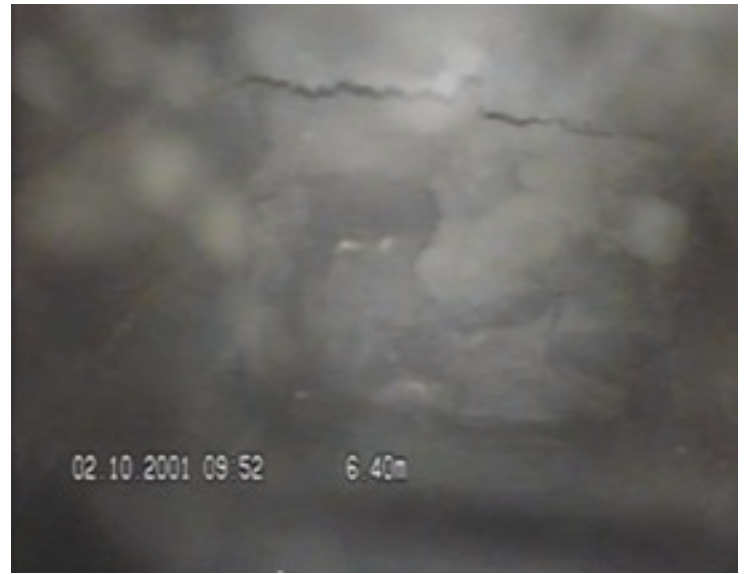
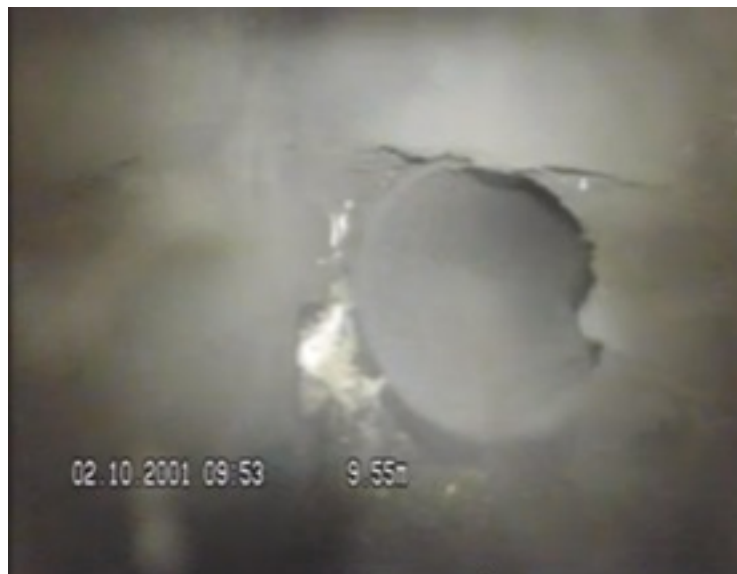
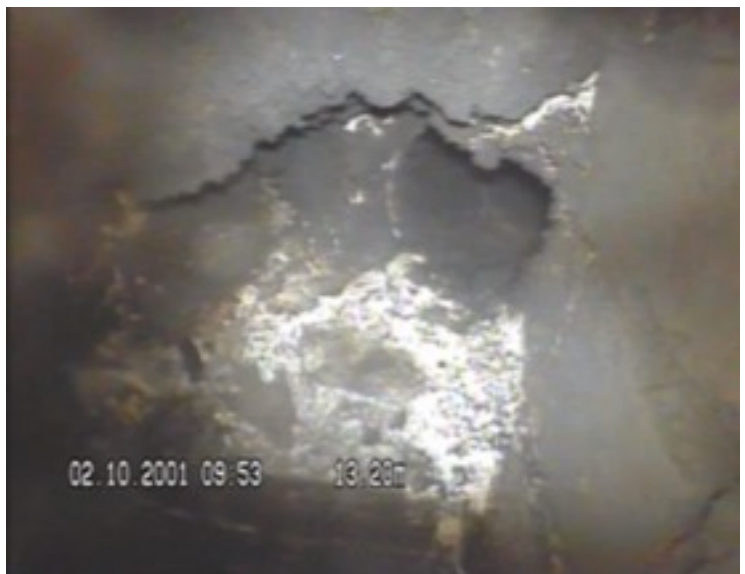
### SKORSTEINSLØP 3

| Meter | Merknad |
|---|---|
| 3.1 | Røykrør fra ildsted * |
| 6.4 | Mangelfull tetting fra tidligere røykrør/ildsted * |
| 9.5 | Røykrør fra ildsted * |
| 13.2 | For lite murverk rundt røykrør fra ildsted. Røykrøret bør helst være festet med røykrørsinnføring * |

- Skorsteinen kan ha skader og andre forhold som svekker brannsikkerheten, og bør settes i forskriftsmessig stand.

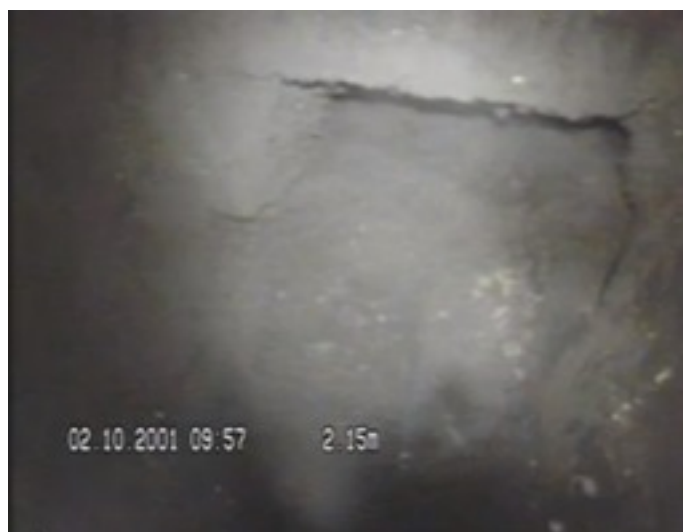
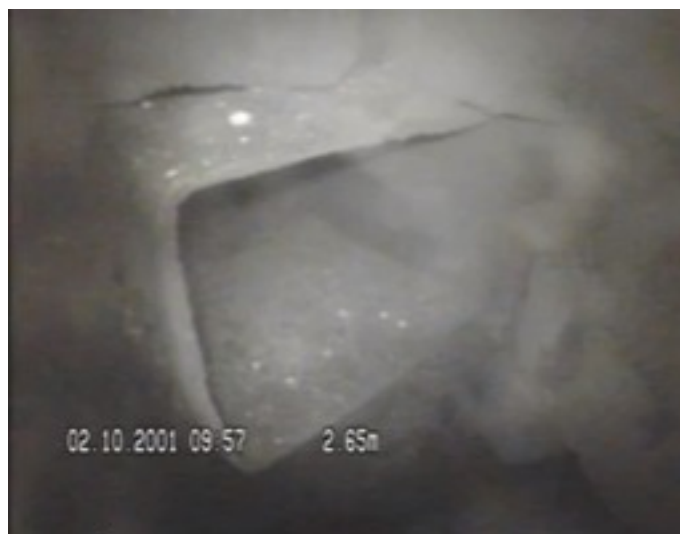
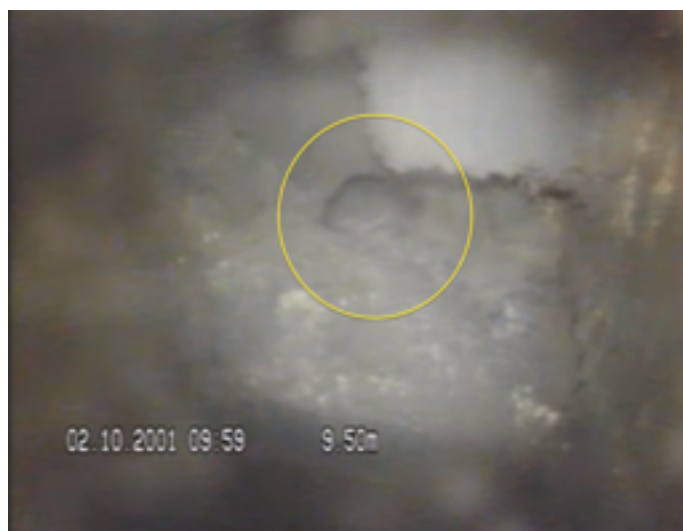
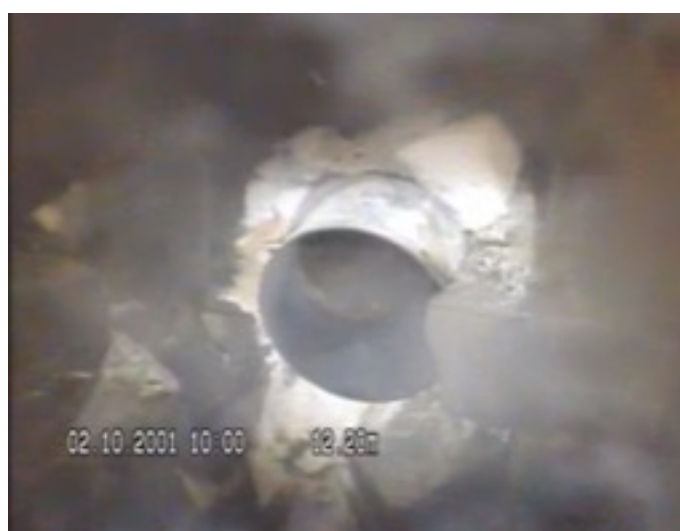
## SKORSTEINSLØP 4

- 2.1 Mangelfull tetting fra tidligere røykrør/ildsted \*
- 2.6 Røykrør fra ildsted, stikker inn i skorsteinen \*
- 2.9 For lite murverk rundt røykrør fra ildsted. Røykrøret bør helst være festet med røykrørsinnføring

- 5.4 Mangelfull tetting fra tidligere røykrør/ildsted
- 5.7 Mangelfull tetting fra tidligere røykrør/ildsted
- 8.8 Mangelfull tetting fra tidligere røykrør/ildsted

- 9.4 Røykrør fra ildsted, evt. mangelfull tetting fra tidligere røykrør/ildsted, må sjekkes nærmere om det er ildsted tilknyttet dette punkt fra leilighet

- 9.5 Røykrør fra ildsted, evt. krater, skade på skorstein, må sjekkes nærmere om det er ildsted tilknyttet dette punkt fra leilighet \*
- 12.2 Dårlige fuger, manglende mørtel mellom mursteinene

- 12.2 For lite murverk rundt røykrør fra ildsted. Røykrøret bør helst være festet med røykrørsinnføring \*
- 12.9 Mangelfull tetting fra tidligere røykrør/ildsted

- 13.3 Sot/stein ligger i bunnen og dekker over sotluken, dette bør fjernes

- Skorsteinen har skader og andre forhold som svekker brannsikkerheten, og bør settes i forskriftsmessig stand.
- Røykrør fra ildsted, stikker inn i skorsteinsløpet: *Ref Byggdetaljeblad - 752.135 - Eldre regler for ildsteder og skorsteiner. - Røykrøret må gå helt inn til, men ikke stikke inn i røykløpet i skorsteinen.*

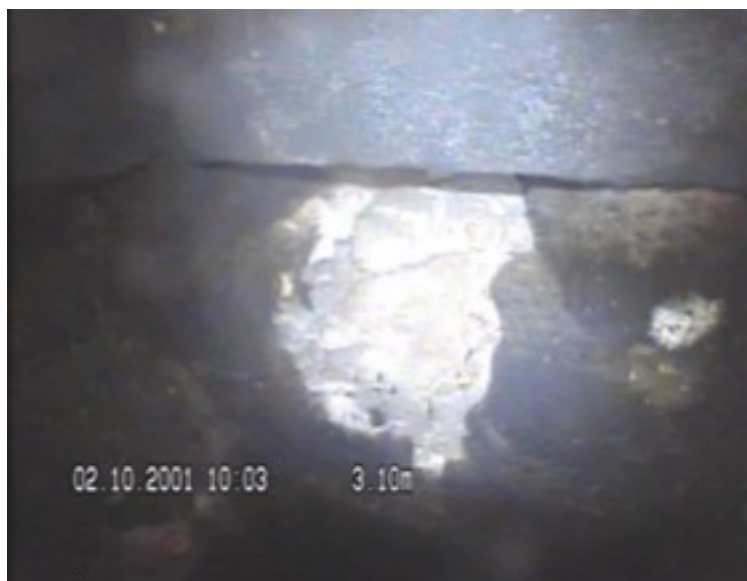
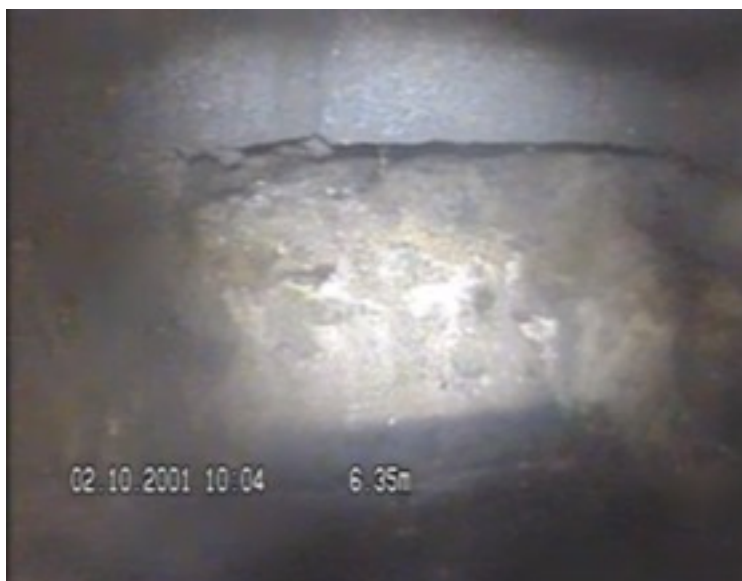
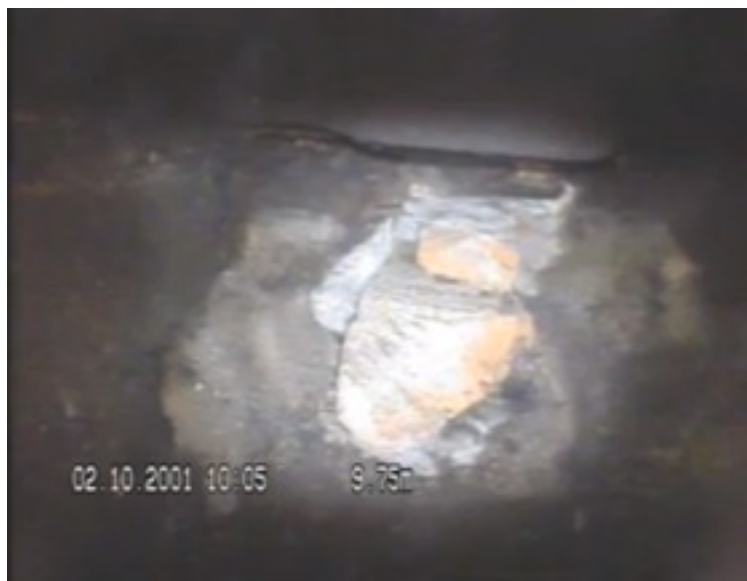
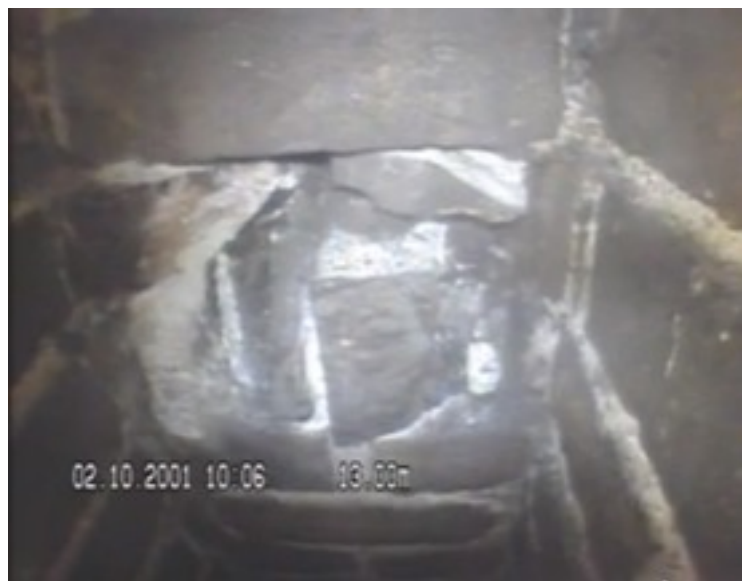
**SKORSTEINSLØP 5**

| 3.1 | Mangelfull tetting fra tidligere røykrør/ildsted * |
| 3.2 | Mangelfull tetting fra tidligere røykrør/ildsted |
| 6.3 | Mangelfull tetting fra tidligere røykrør/ildsted * |
| 9.4 | Dårlige fuger, manglende mørtel mellom mursteinene |
| 9.7 | Mangelfull tetting fra tidligere røykrør/ildsted |
| 9.8 | Krater, skade på skorstein. Murstein/mørtel mangler * |
| 13.0 | Mangelfull tetting fra tidligere røykrør/ildsted * |
| 14.5 | Dårlige fuger, manglende mørtel mellom mursteinene |
| 15.0 | Dårlige fuger, manglende mørtel mellom mursteinene |

- Om skorsteinen skal benyttes til fyring bør den settes i forskriftsmessig stand.

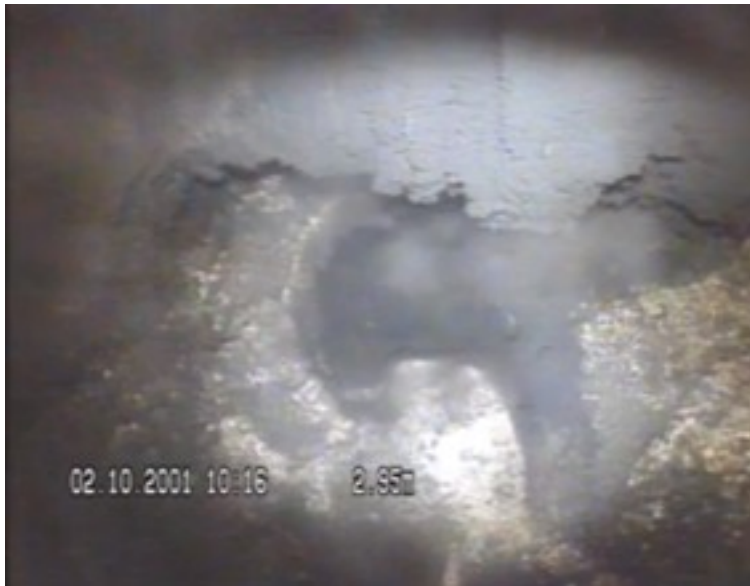
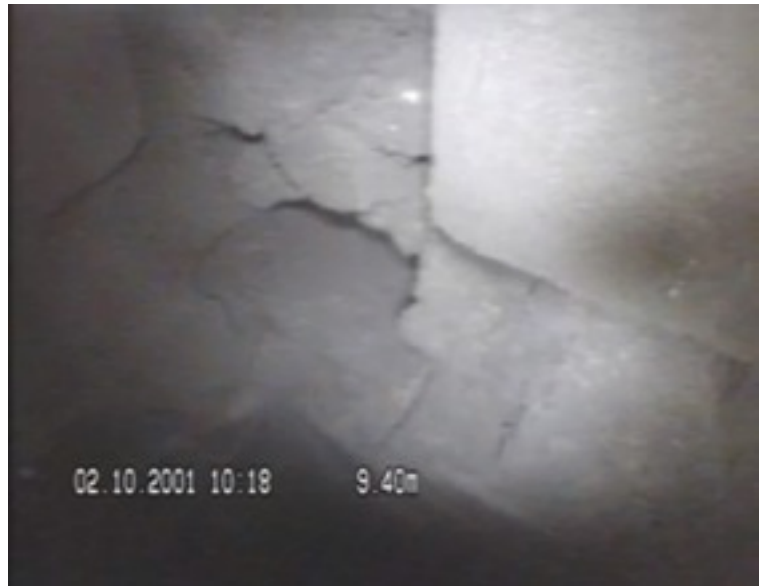
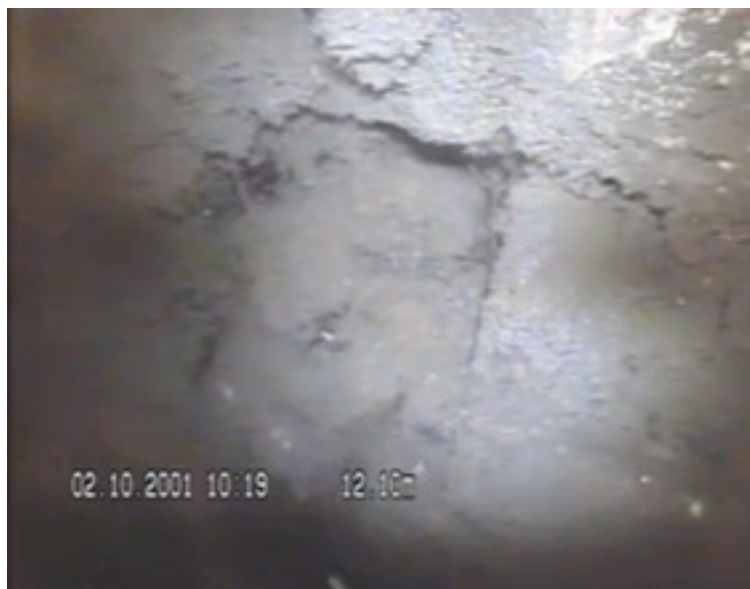
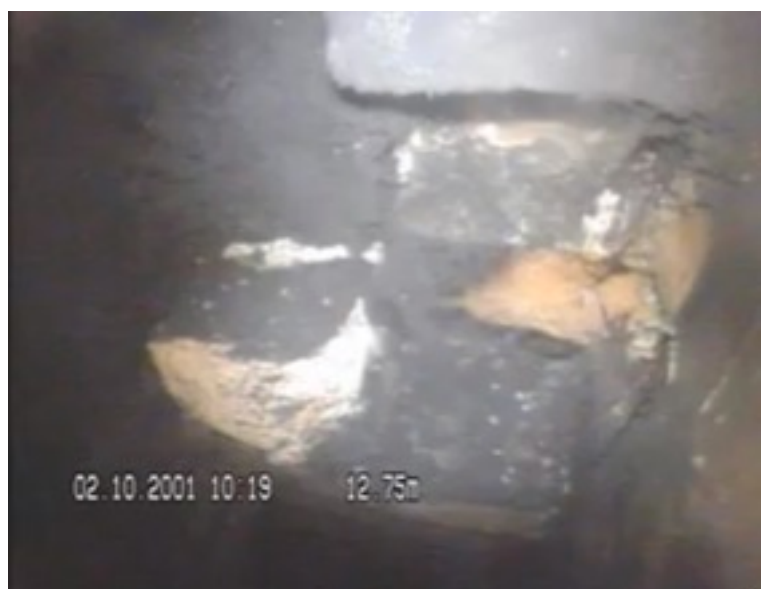
**SKORSTEINSLØP 6**VIDEO: [Jac Aalls gt 29 Skorsteinsløp 6](#)**Meter      Merknad**

- 2.9      For lite murverk rundt røykrør fra ildsted. Røykrøret bør helst være festet med røykrørsinnføring \*
- 6.0      Røykrør fra ildsted
- 9.5      For lite murverk rundt røykrør fra ildsted. Røykrøret bør helst være festet med røykrørsinnføring \*
- 12.2      Mangelfull tetting fra tidligere røykrør/ildsted \*
- 12.7      Krater, skade på skorstein. Murstein/mørtel mangler \*
- 15.5      Sotluke

- Skorsteinen har skader og andre forhold som svekker brannsikkerheten, og bør settes i forskriftsmessig stand.

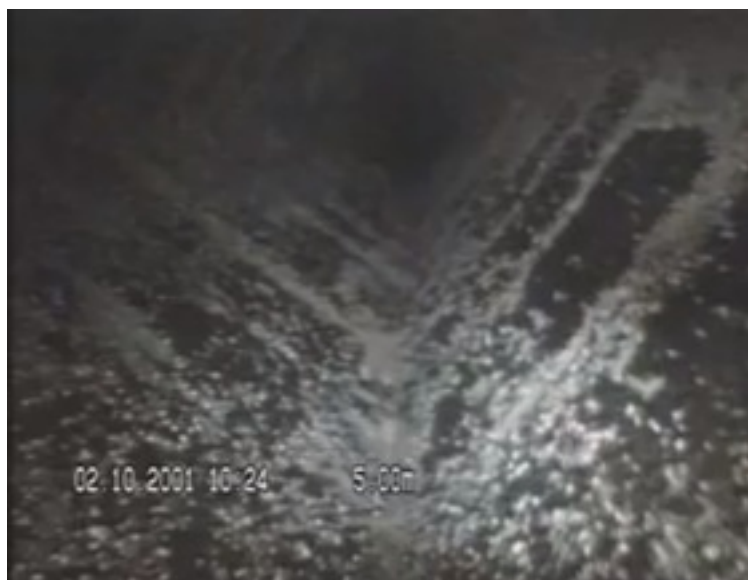
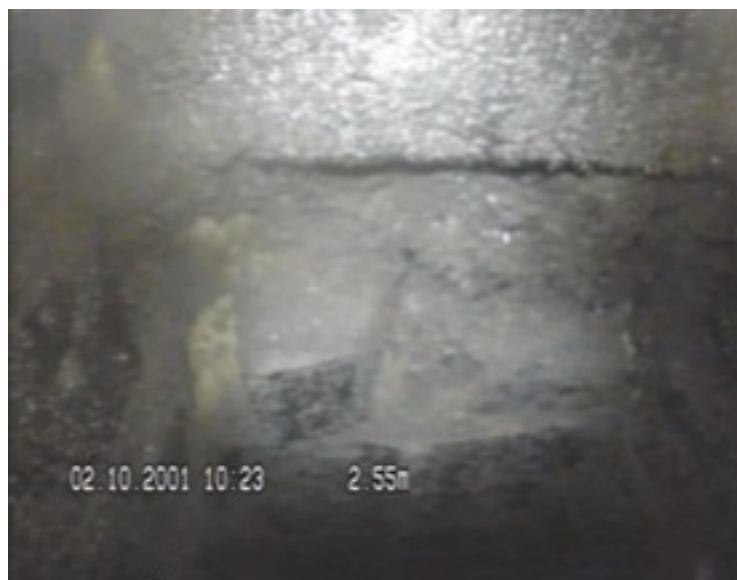
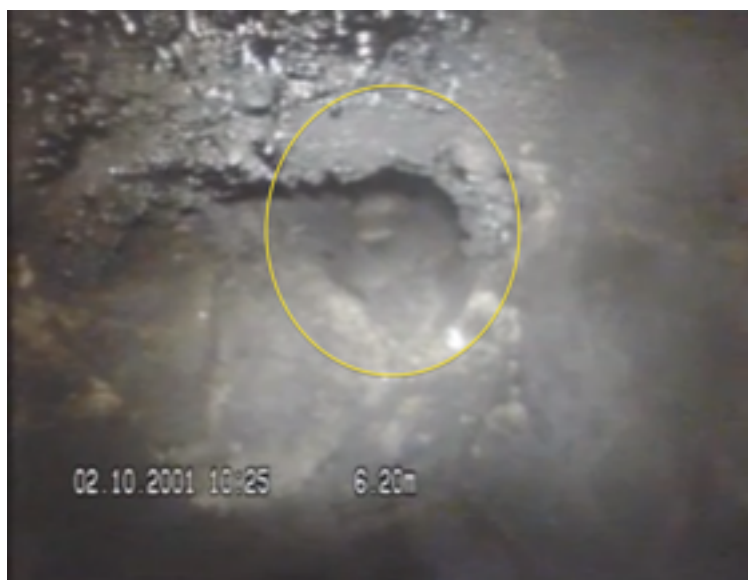
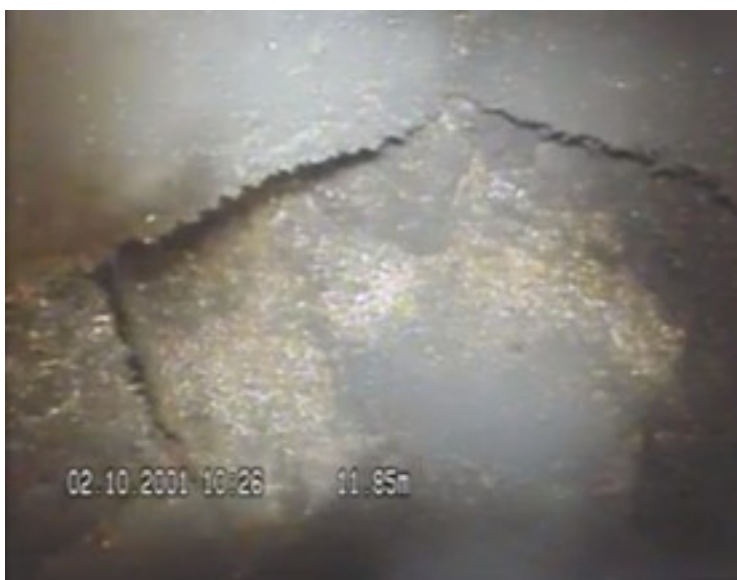
## SKORSTEINSLØP 7

| Meter | Merknad |
|---|---|
| 0.0-7.0 | Det er avdekket beksot i skorsteinen, dette tyder på feil bruk av ildstedene * |
| 2.5 | Mangelfull tetting fra tidligere røykrør/ildsted * |
| 6.1 | Dårlige fuger, manglende mørtel mellom mursteinene |
| 6.2 | Røykrør fra ildsted, evt. krater, skade på skorstein, må sjekkes nærmere om det er ildsted tilknyttet dette punkt fra leilighet * |
| 9.1 | Dårlige fuger, manglende mørtel mellom mursteinene |
| 9.3 | Dårlige fuger, manglende mørtel mellom mursteinene |
| 11.8 | Mangelfull tetting fra tidligere røykrør/ildsted * |

- Skorsteinen har skader og andre forhold som svekker brannsikkerheten, og bør settes i forskriftsmessig stand.
- Beksot er et hardt og blankt sotbelegg som dannes ved ufullstendig forbrenning i ildstedet. Rått brensel, lite trekk eller for liten tilgang til friskluft er de vanligste faktorene til beksotdannelse. Man oppnår ikke de temperaturer som kreves for å få til en fullstendig forbrenning. Beksot er den mest brennbare sottyten.

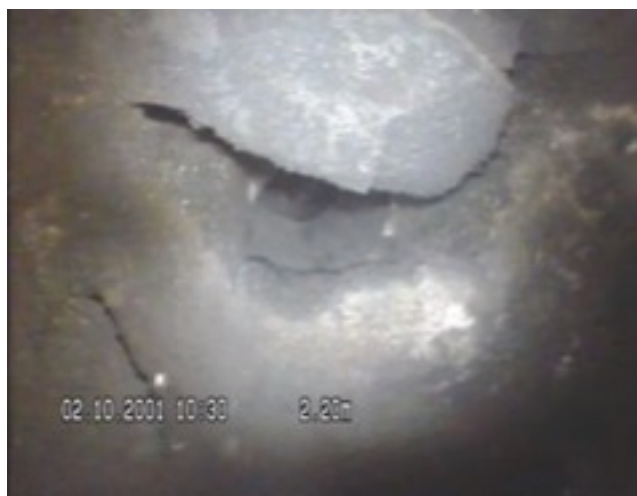
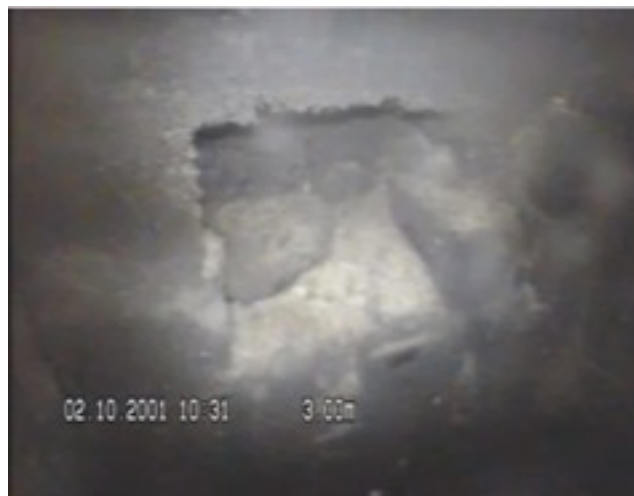
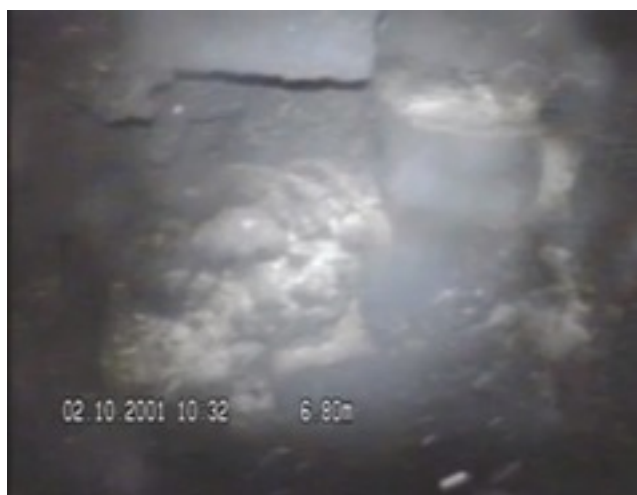
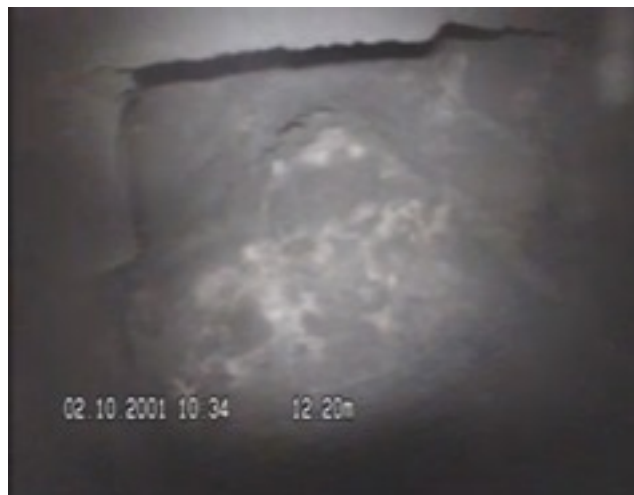
**SKORSTEINSLØP 8**VIDEO:[Jac Aalls gt 29 Skorsteinsløp 8](#)

| Meter | Merknad |
|---|---|
| 2.1 | Mur stikker inn i skorsteinen |
| 2.2 | For lite murverk rundt røykrør fra ildsted. Røykrøret bør helst være festet med røykrørsinnføring |
| 3.0 | Krater, skade på skorstein. Murstein/mørtel mangler * |
| 5.7 | Mangelfull tetting fra tidligere røykrør/ildsted |
| 6.8 | Mangelfull tetting fra tidligere røykrør/ildsted * |
| 6.8 | Dårlige fuger, manglende mørtel mellom mursteinene |
| 8.7 | Mangelfull tetting fra tidligere røykrør/ildsted |
| 8.8 | Mangelfull tetting fra tidligere røykrør/ildsted |
| 9.3 | Dårlige fuger, manglende mørtel mellom mursteinene |
| 12.2 | Mangelfull tetting fra tidligere røykrør/ildsted * |
| 12.9 | Mangelfull tetting fra tidligere røykrør/ildsted |

- Skorsteinen har skader og andre forhold som svekker brannsikkerheten, og bør settes i forskriftsmessig stand.

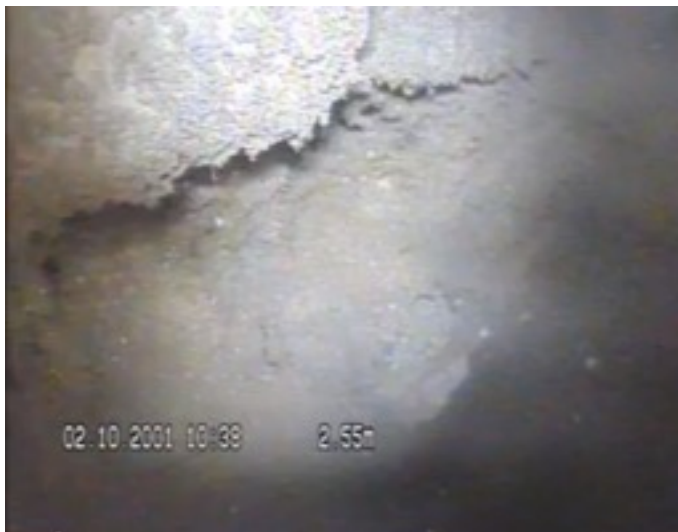
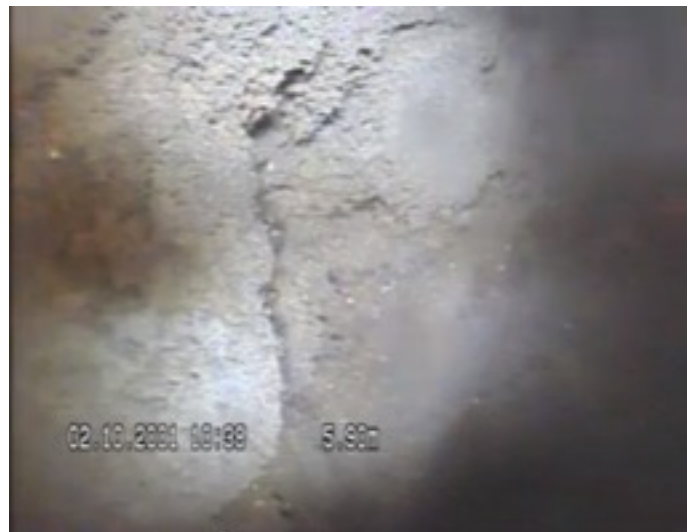
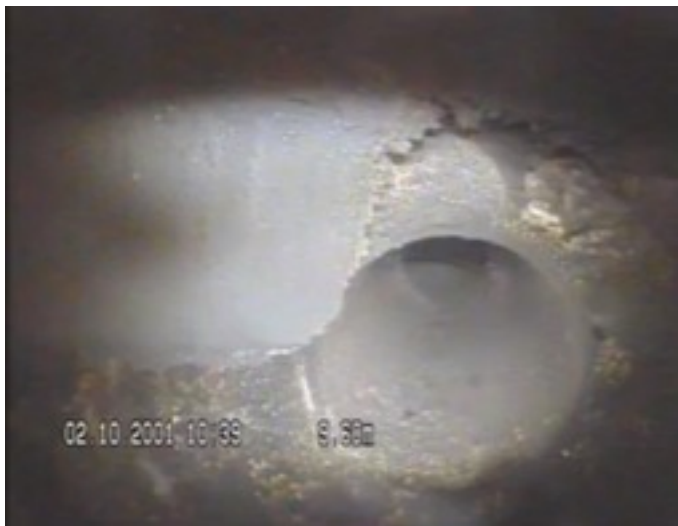
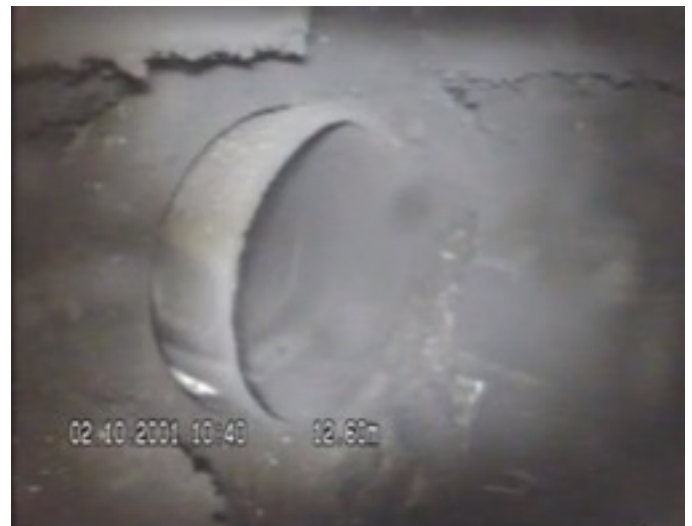
**SKORSTEINSLØP 9**VIDEO:[Jac Aalls gt 29 Skorsteinsløp 9](#)

| Meter | Merknad |
|---|---|
| 2.5 | Mindre skade på skorsteinen * |
| 5.9 | Mindre skade på skorsteinen * |
| 9.6 | Røykrør fra ildsted * |
| 12.6 | Røykrør fra ildsted * |

- Feie- og tilsynstjenster AS vurderer skorsteinen til å være i forskriftsmessig stand. Det ble ikke avdekket noen skader eller andre forhold som kan svekke brannsikkerheten. Men det er en forutsetning til at oppstillingsvilkårene til teglskorstein er fulgt inne i boenheten.

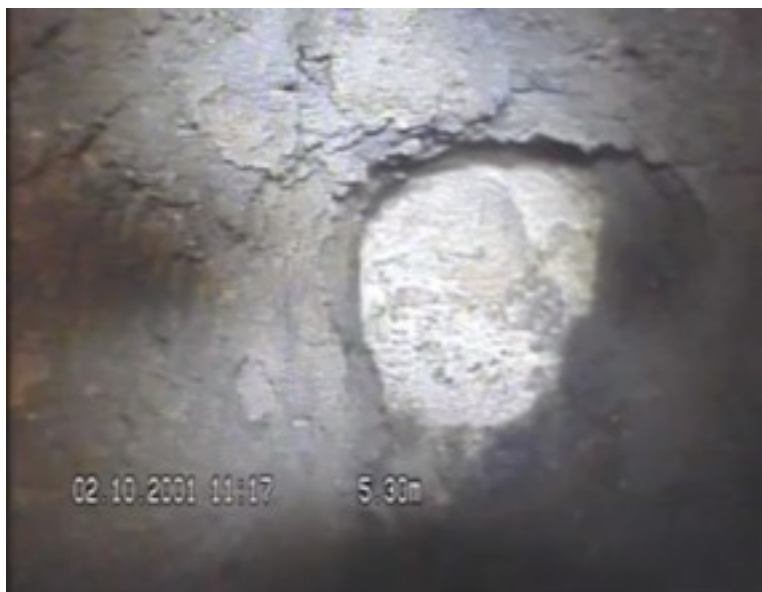
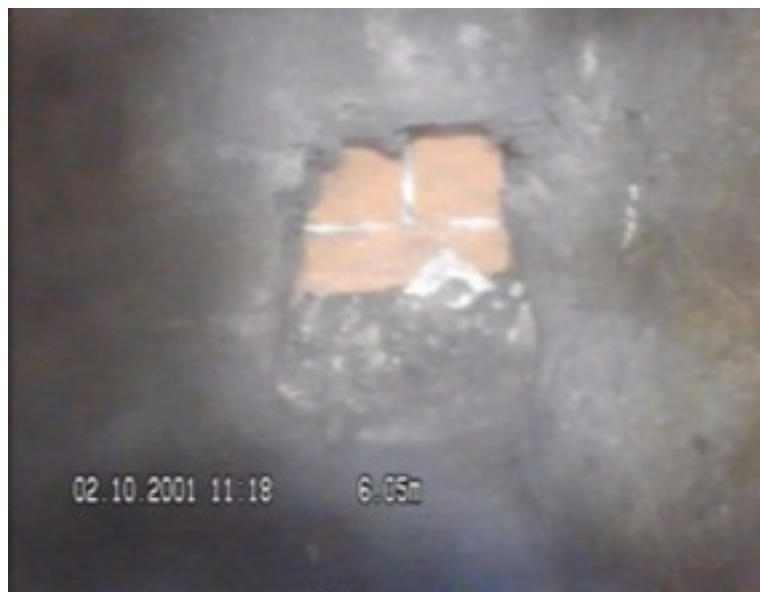
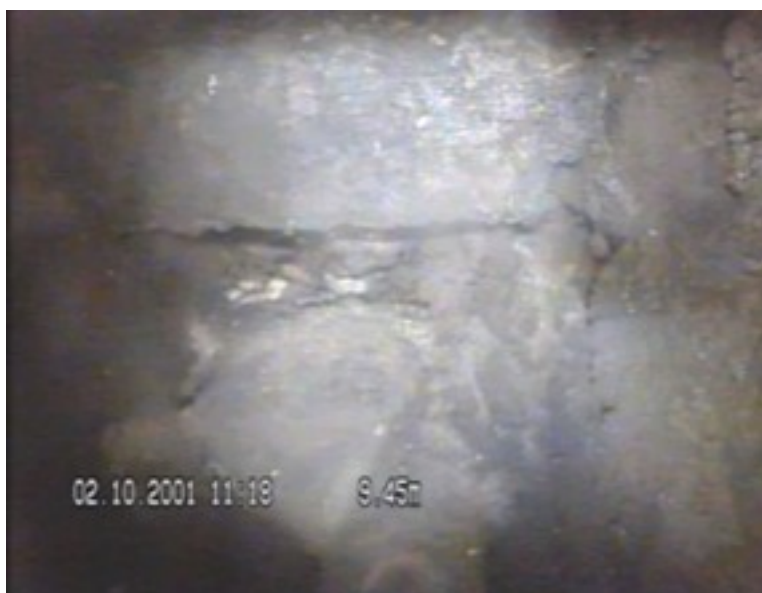
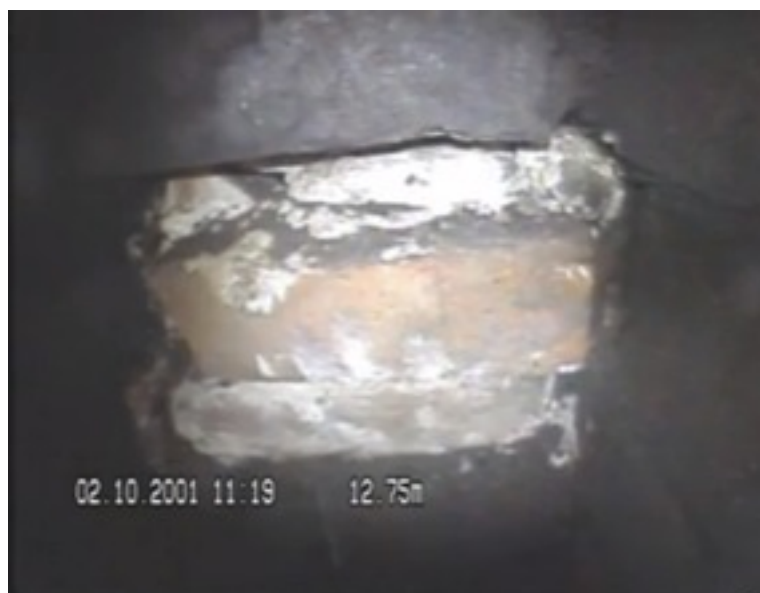
**SKORSTEINSLØP 10**

| Meter | Merknad |
|---|---|
| 2.7 | Tetting fra tidligere røykrør/ildsted |
| 5.2 | Mangelfull tetting fra tidligere røykrør/ildsted * |
| 6.0 | Mangelfull tetting fra tidligere røykrør/ildsted * |
| 9.2 | Dårlige fuger, manglende mørtel mellom mursteinene |
| 9.4 | Mangelfull tetting fra tidligere røykrør/ildsted * |
| 12.7 | Dårlige fuger, manglende mørtel mellom mursteinene * |

- Om skorsteinen skal benyttes til fyring bør den settes i forskriftsmessig stand.
